# Totalschaden an 700 Fenstern

**Trotz Sanierung immer noch nicht mängelfrei — Im Berufsalltag eines Sachverständigen gibt es immer wieder Fälle, die interessanter sind als das Alltagsgeschäft. Das kann an der Höhe der Streitsumme liegen, oder es geht darum, ein ungelöstes oder besonders schwieriges technisches Problem zu untersuchen. In dem nun geschilderten Fall sind rund 700 Fenster betroffen: Es gibt Mängel bei der Farbgebung, bei der Konstruktion und Ausführung und dazu wurde auch noch unzureichend saniert.**

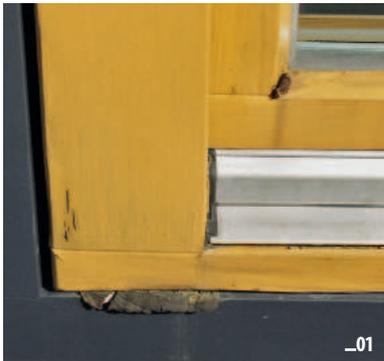
Die von mir 2008 durchgeführten Ortstermine ergaben dann folgende Tatsachen: Es besteht ein ganz erheblicher Unterhaltungsstau, da seit der umfangreichen Sanierung in 2003 keine weiteren Wartungsarbeiten an den Holzoberflächen durchgeführt wurden. 77 Flügel und 70 Blendrahmen müssen ausgetauscht werden. Weitere 290 Flügelrahmen und 195 Blendrahmen sind in einem sehr schlechten Zustand und müssen überarbeitet werden. Zusätzlich sind 90 m<sup>2</sup> Oberfläche abzuschleifen und neu zu beschichten. Die Anzahl von Totalschäden sank im Nutzungszeitraum 2003–2008 gegenüber dem Ergebnis der ersten Begutachtung (Nutzung 2001–2003), erstaunlicherweise nicht nachhaltig. Die Kosten für die nun notwendige Sanierung schätze ich auf netto 94 000 Euro. Einige der Rahmen und Flügel hatten Fruchtkörperbildungen eines Pilzes, der stehendes Holz befällt (*Gloeophyllum sepiarium*). Voraussetzung für einen solchen Schaden ist eine zu hohe Materialfeuchte (> 20% rel. Feuchte) über einen längeren Zeitraum. Finden die Pilzsporen diese Bedingungen, kann das wachsende Myzel die Zellulose des Holzes auffressen. Das führt zu einem Würfelbruch der Holzfasern und zum Verlust der Stabilität. Findet der Pilz kaum noch Nahrung vor, so beginnt er seinen Vermehrungsprozess mit der Bildung des Fruchtkörpers. Das ist ein sicheres Anzeichen für eine massive Zerstörung des befallenen Holzes.

**01 Massive Holzersetzung**

Fruchtkörper des Pilzes an Flügel- und Blendrahmen

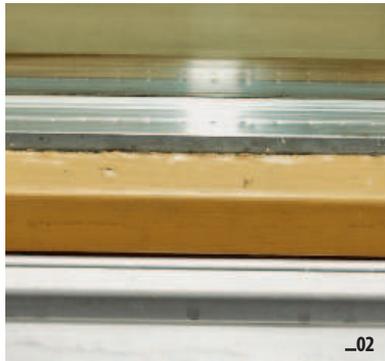
der Dichtstofffugen zwei Problemfelder vor: Zum einen gab es eine Haftungstörung im Randbereich der Fugen – wahrscheinlich durch das beim Glätten der Fugen dünn verteilte Silikon. Zum anderen wies ein Teil der Fugen einen Alterungsprozess auf, der zu einem Ablösen und Aufplatzen des dünnen Fugenrandes führt. An vielen Flügelrahmen gelangt Wasser an diesen Stellen unter die neue Beschichtung, sprengt diese vom Untergrund ab und wandert von dort in das Holz.

**02 Wasser dringt unter die Beschichtung**

Ablösen der Beschichtung, unmittelbar entlang der Silikonfuge

Fazit: Für das sichere Aufbringen einer neuen Beschichtung müssen die alten Dichtstofffugen vor dem Neuanstrich herausgeschnitten werden. Ebenso war der neue Farbauftrag im Bereich der Regenschienenendkappen bis auf die Kappen ausgeführt. Auch in diesen Bereichen ist es zu einer Unterwanderung und Ablösung der neuen Beschichtung gekommen. Das Wasser dringt ein, trocknet nicht ab und hat viel Zeit, den Weg in das Hirnholz der senkrechten Blendrahmenhölzer zu finden. Die einzige Lösung ist wohl das (risikobehaftete) Ausbauen der Regenschienen vor dem Farbauftrag. Zur weiteren Untersuchung wurde eine Regenschutzschiene ausgebaut. Hier war dann ein weiteres Problem dieser Fenster zu erkennen: Die Endkappen waren zwar teilweise mit Dichtstoff versehen, allerdings bestand keine Haftung zwischen dem Dichtstoff, den Endkappen und der Regenschiene. Die Fugen sorgen durch die Adhäsionskraft des Wassers für eine konstante Feuchtigkeitzufuhr in diesem Bereich.

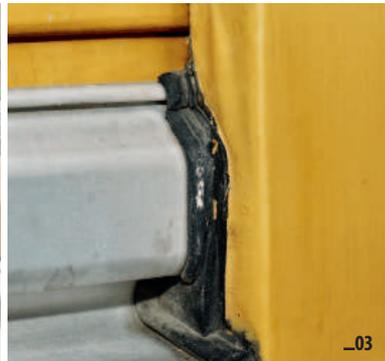
**03 Beschichtung wird abgelöst**

Vom Wasser schon aufgewölbte Beschichtung, angrenzend an die Endkappe

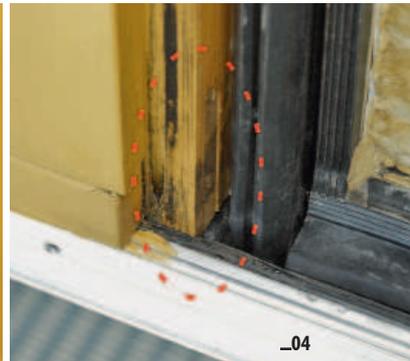
Die Holzrahmen sind so gefalzt, dass sie in die Glasaufnahme des Pfosten-Riegel-Systems passen. Dadurch liegt die erste Leimfuge des Blendrahmens im Bereich der indirekten Bewitterung, die zweite und dritte Leimfuge liegen im „Glasfalz“ des Pfosten-Riegel-Systems.

Liegt der Rahmen in der Entwässerungsebene des Fassadensystems, so ist mit Sicherheit davon auszugehen, dass Flüssigwasser und eine höhere Luftfeuchtigkeit über einen längeren Zeitraum auf das Holz einwirkt. Diese Belastung wird noch verstärkt durch die relativ schnelle Feuchtigkeitsaufnahme von Kiefernholz und der Tatsache, dass ein großer Anteil von Hirnholzfläche in diesem Bereich liegt.

**04 Freigelegte Schlitz-Zapfen-Verbindung**

Hier ist die geöffnete Entwässerungskammer des Pfosten-Riegel-Systems direkt in Nachbarschaft des Blendrahmens
