# 1 Schäden im Wintergartenbau: Statistische Auswertung von Holz- und Holz/Aluminiumkonstruktionen mit ausgewählten Fallbeispielen

Peter Struhlik, öffentlich bestellter und vereidigter Sachverständiger, Bürositz: Falterweg 1 in 32425 Minden und Tannenkuppenstraße 5 in 34119 Kassel

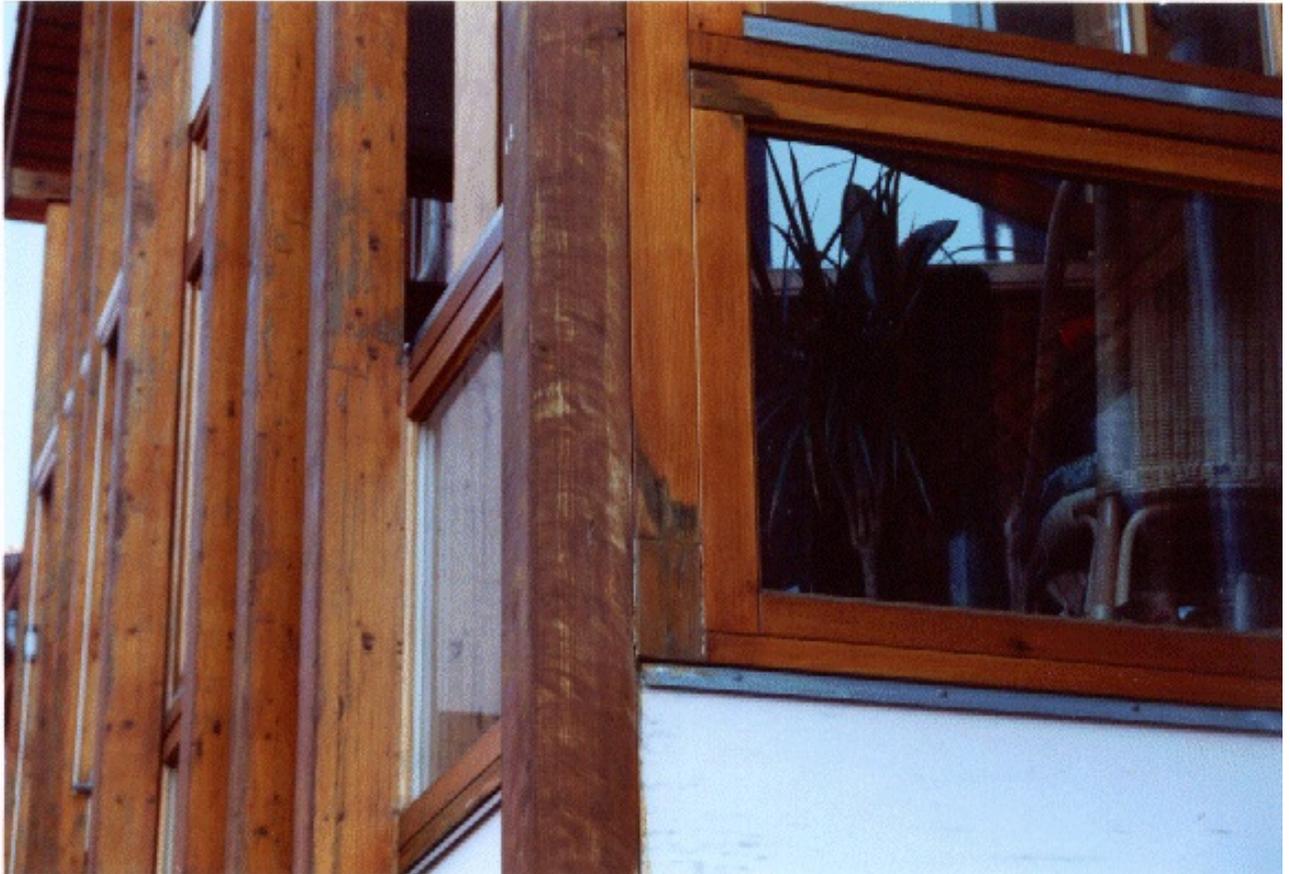
Abb. 1.4.1 Mangelhafte Entwässerung

Ein Beispiel für eine falsche Entwässerungsführung und deren Folgen ist in Abb. 1.4.1 zu sehen. Hier führen die Dampfdruckausgleichsöffnungen der Elementrahmen auf Anleimer, weitere Rahmenteile oder Stiele. Das Wasser bleibt so in der Konstruktion gefangen!

Eine Sanierung ist hier fast unmöglich, einziger Ausweg ist die Ausführung eines vollständig mit Dichtstoff gefüllten Glasfalzraums.

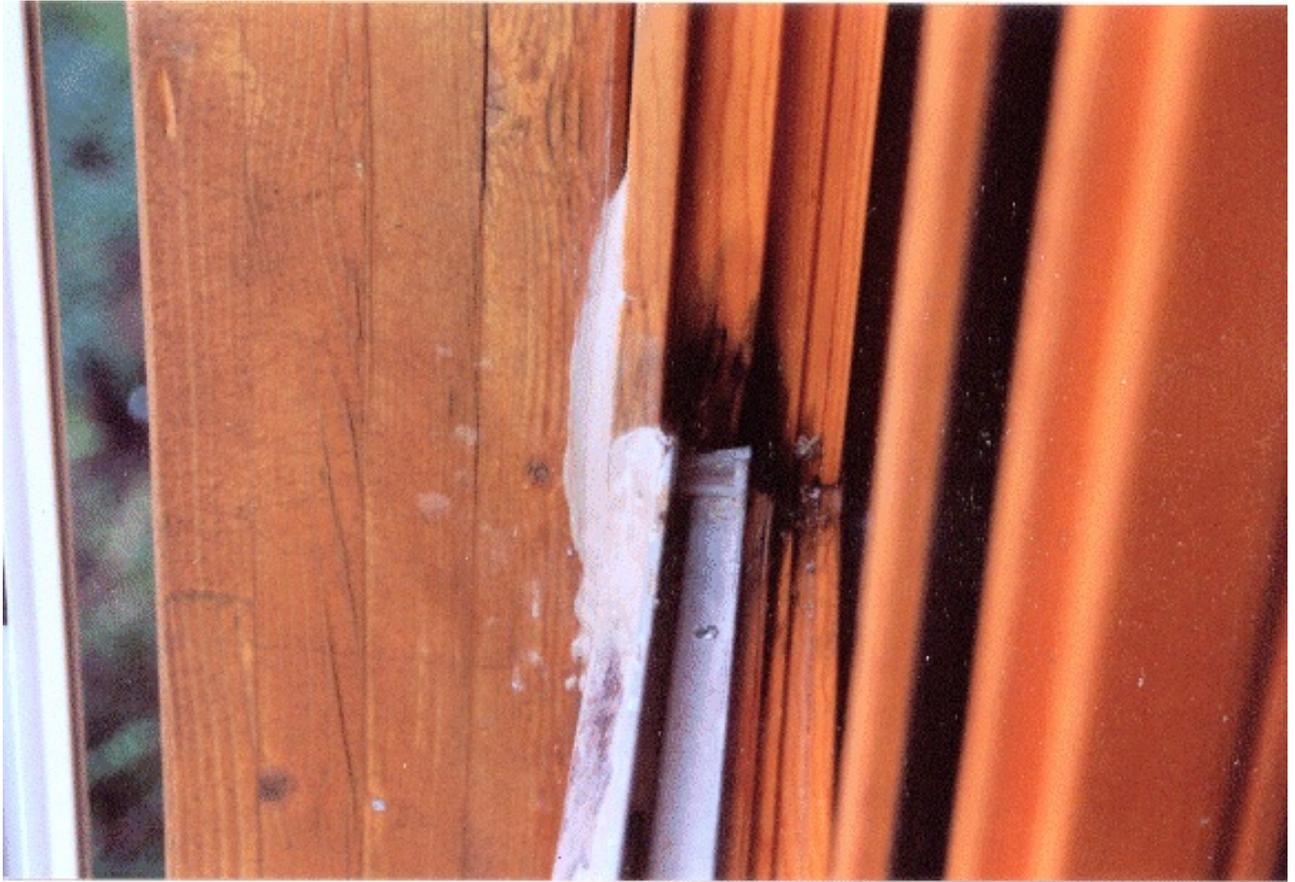
Ein auch immer wieder anzutreffendes Ärgernis ist die fehlende Eindichtung zwischen Endkappe der Regenschutzschiene und zwischen Endkappe und Blendrahmen. Diese Endkappen sind erforderlich, um die Regenschiene nach der Grundierung und der ersten Zwischenbeschichtung der Blendrahmen noch einsetzen zu können.

In der Praxis wird das Detail regelmäßig falsch ausgeführt, beziehungsweise wird die Eindichtung einfach unterlassen. Liegt das Fenster nicht sehr geschützt und kommt regelmäßig Niederschlagswasser in die Regenschiene, so sind die Folgen dieses Versäumnisses nie erquicklich (siehe Abb.1.5.2).

**Abb. 1.5.2 Holzschäden im Bereich einer nicht eingedichteten Regenschiene**

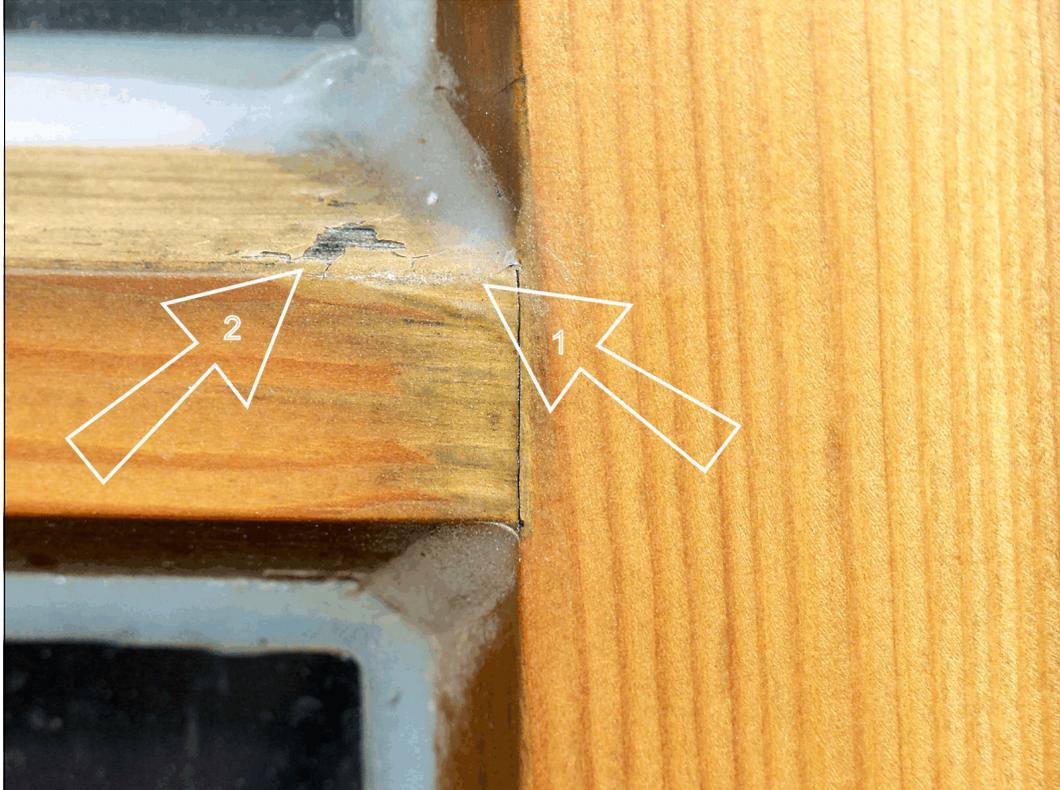
Hintergrund ist die erhöhte UV-Belastung der Holzoberfläche und die geringere mechanische Festigkeit einer solchen Ausführung. Unter Umständen ergeben sich dann entsprechend den technischen Regeln (VFF Merkblatt HO.01, Entwurf Oktober 1997, Klassifizierung von Beschichtungen für Holzfenster und -Haustüren) Inspektions- und Renovierungsintervalle von 0,75 Jahren! Das entspricht dann in der Praxis einer nicht gebrauchstauglichen Ausführung.

**Abb. 1.6.2 Abplatzungen an einer Wiener Sprosse**

Ergebnis sind Abplatzungen und Vergrauung der Holzstruktur (Abb. 1.6.2). Später folgen Bläuepilzbefall und anschließend Würfelfäule (Pilze aus der Klasse der Holzschädlinge) mit einem Abbau der Holzstruktur (Lignin) oder in seltenen Fällen auch Weißfäule.

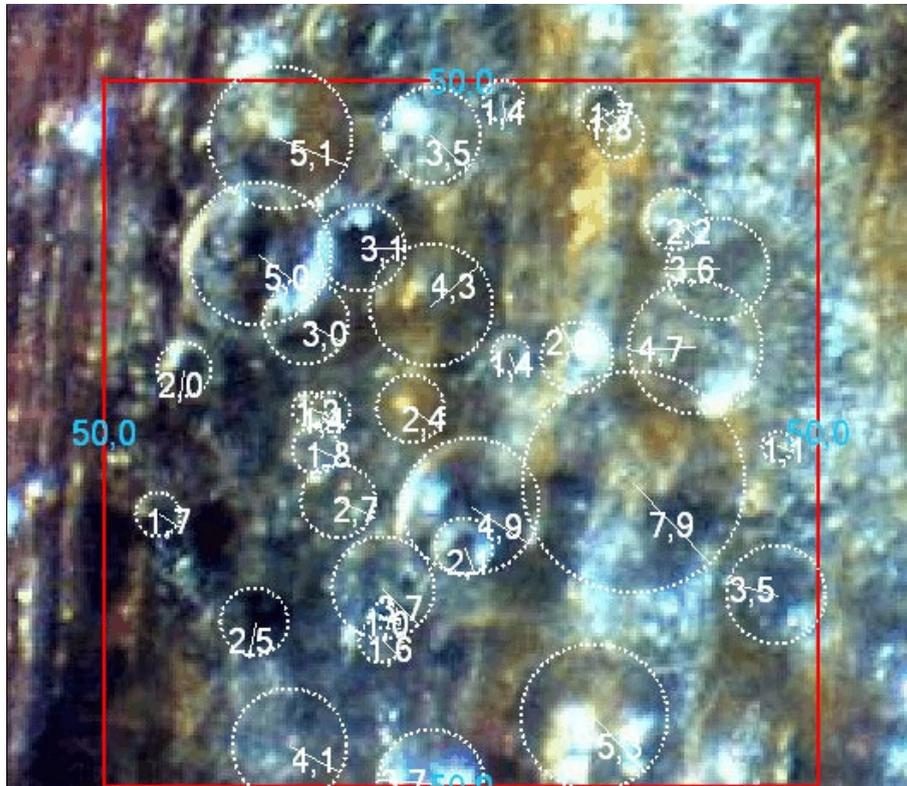
Üblicherweise haben diese Lasurbeschichtungen eine Dicke von 120 µm. Kommen dann noch Verarbeitungsfehler beim Beschichten hinzu, kann sich die wirksame Beschichtungstärke noch drastisch verringern. Bei einer mikroskopischen Vermessung zeigten sich Luftblaseneinschlüsse in ganz erheblichen Umfang (Abb. 1.6.3). Ursache war vermutlich eine zu geringe Luftfeuchte beim Beschichten. In diesem Fall war es in der Beschichtungsfläche zu Durchbrüchen gekommen und zu flächigem Bläuepilzbefall.
