6 Schäden im Wintergartenbau: Statistische Auswertung und Fallbeispiele mit ihrer Mangelbeseitigung / Wertminderung

Peter Struhlik, öffentlich bestellter und vereidigter Sachverständiger, D-32425 Minden

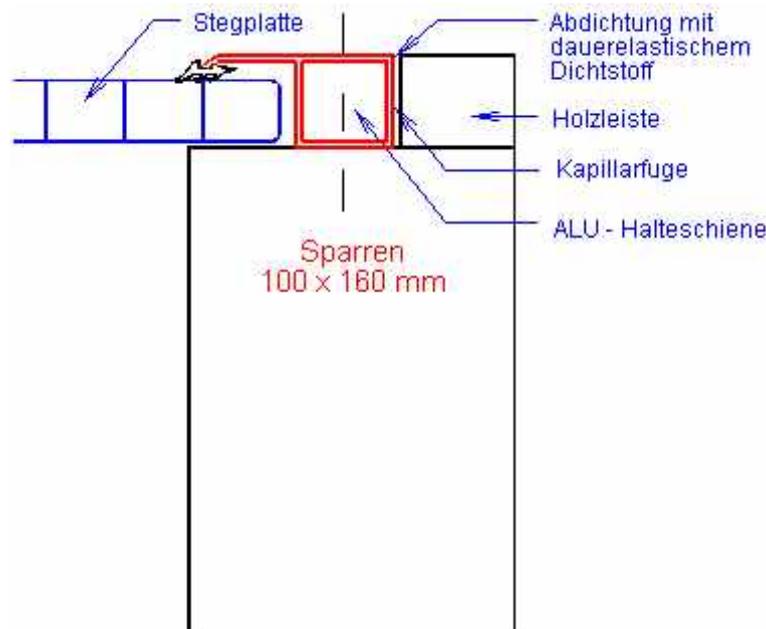
Abb. 6.4.1.1 Schematische Detaildarstellung

Materialunabhängig beträgt die Schadenshäufigkeit im Bereich von Planung und Detailkonstruktion 35 % und ist damit in diesem Bereich die Hauptschadensursache. Im Bereich der Holzkonstruktion sind es zumeist schwerwiegende Fehler bei der konstruktiven Lösung und Anordnung des Entwässerungsverlaufs. Ein Beispiel hierfür ist in Abb. 6.4.1.1 zu sehen.

Diese Art der Ausführung führte nach einigen Jahren zu einer vollständigen Zerstörung der Holzsubstanz der beiden Seitensparren.

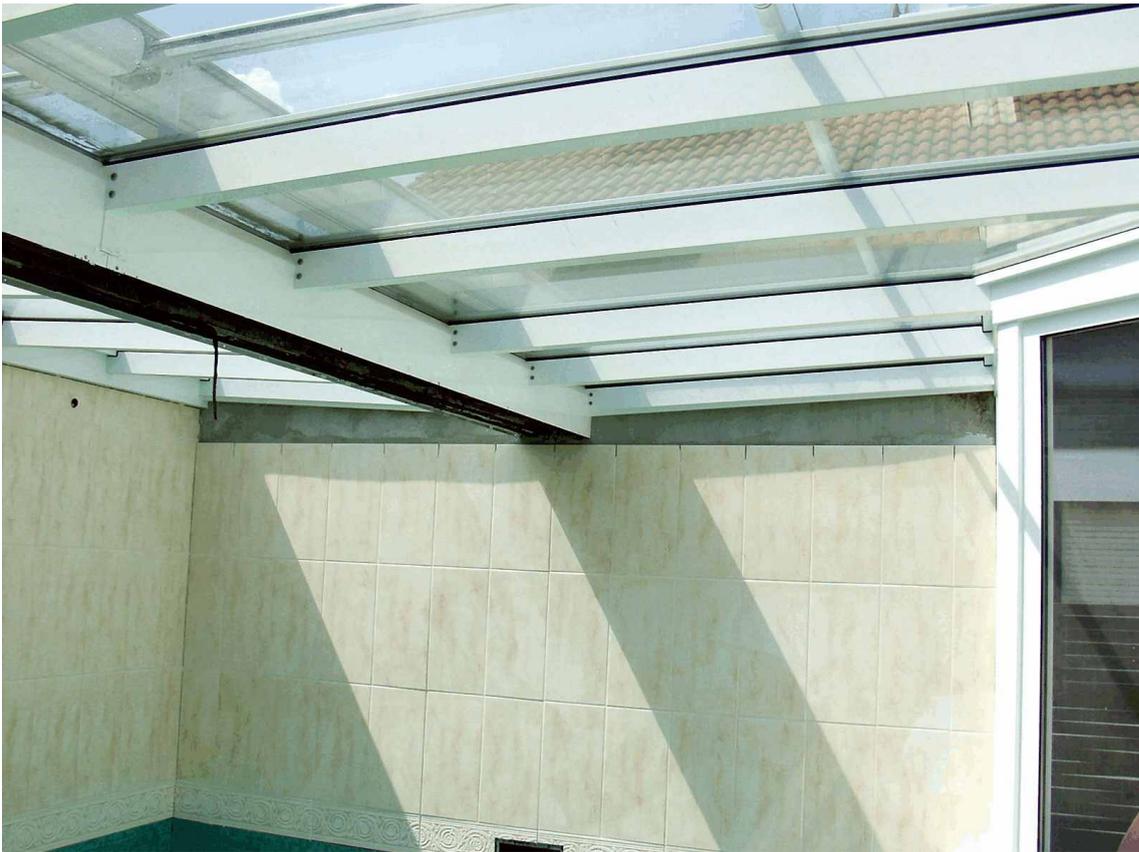
Abb. 6.4.1.2: Pfosten - Riegel - Dachkonstruktion mit innenliegender Dachrinne

Die innenliegende Rinnenkonstruktion ist unter der Aluminiumverkleidung mit einer Bauabdichtungsfolie umhüllt. Eingedrungenes Niederschlagswasser sammelt sich auf der Folie und wird rechts und links in den Baukörper transportiert.

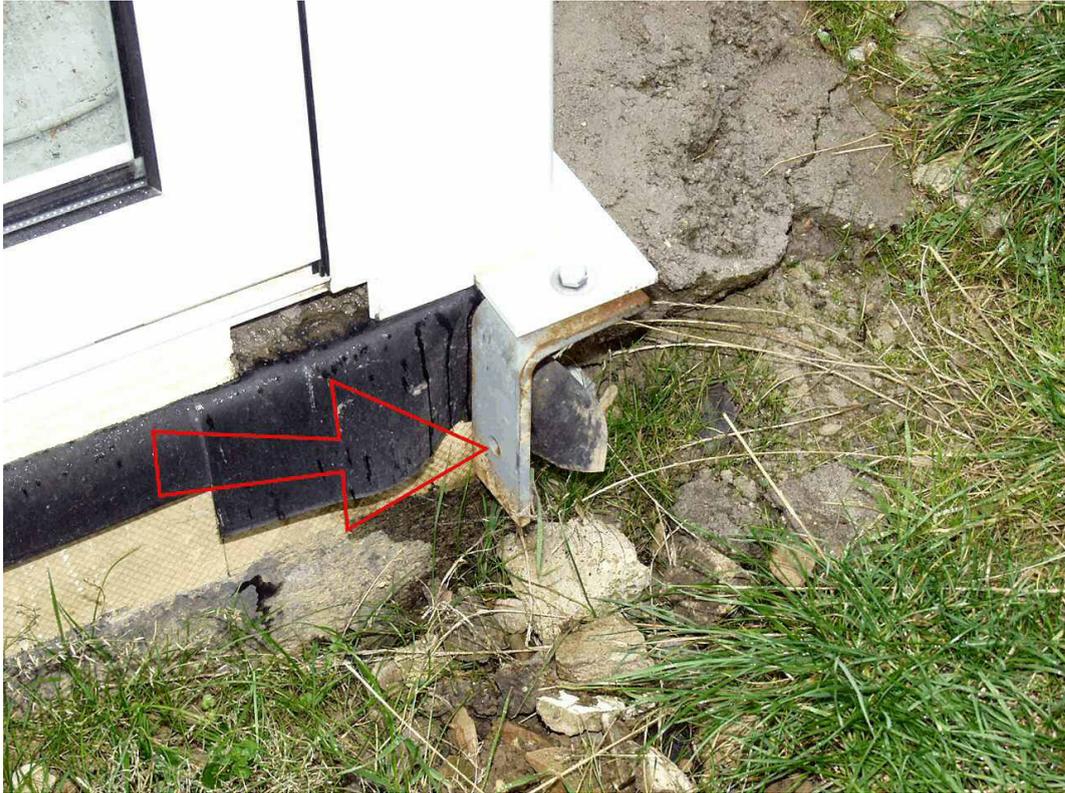
Auf Abb. 6.4.2.1 ist beispielsweise eine Aluminiumwintergartenkonstruktion mit seitlichen Stützen zu sehen. Anstatt die Fußplatte mit dem Streifenfundament zu verschrauben, hängt diese teilweise in der Luft. Ein Resultat von bequemer Arbeitsweise.

Abb. 6.4.2.1 „geplante“ Befestigung

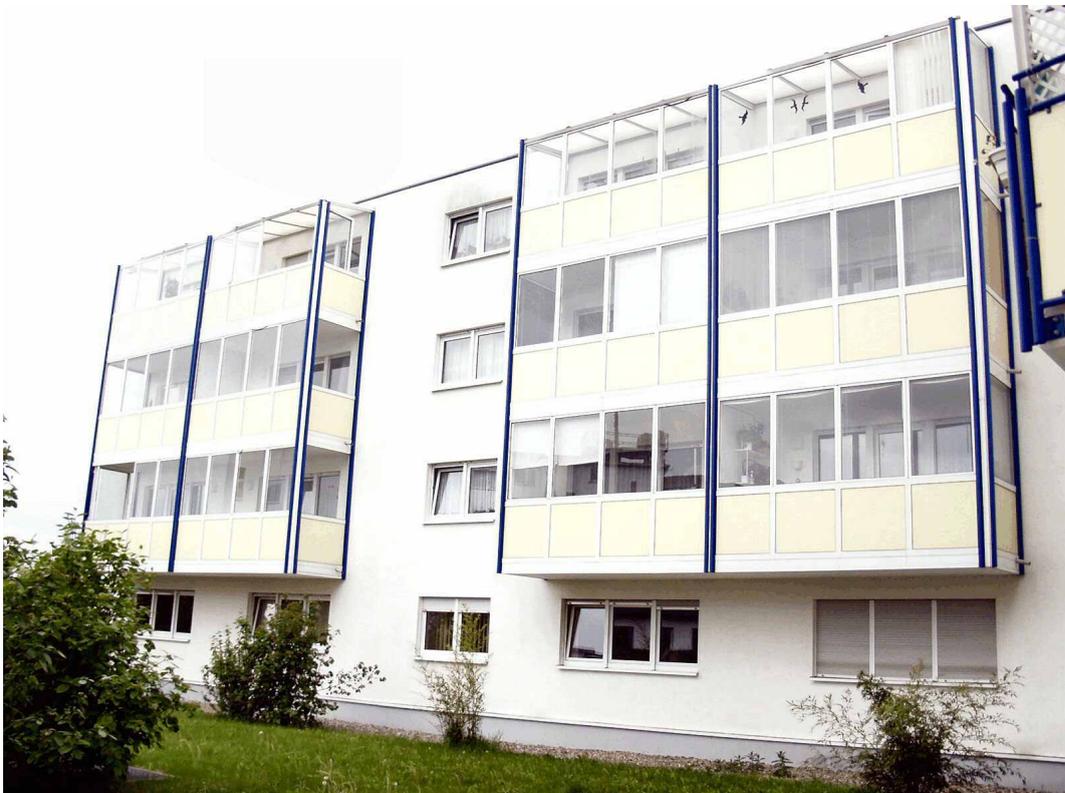
Von einer ganz besonderen Qualität waren diese (Abb. 6.4.2.2), wörtlich als „Wintergärten“ verkauften Balkonverglasungen. Die horizontalen Profile liefen über die gesamte Breite durch, im oberen Feld war jeweils eine Faltwand mit insgesamt zwei Verschlusspunkten! Und alle Profile natürlich ohne Stahleinlage.

Abb. 6.4.2.2 Wohnanlage mit Balkonverglasungen

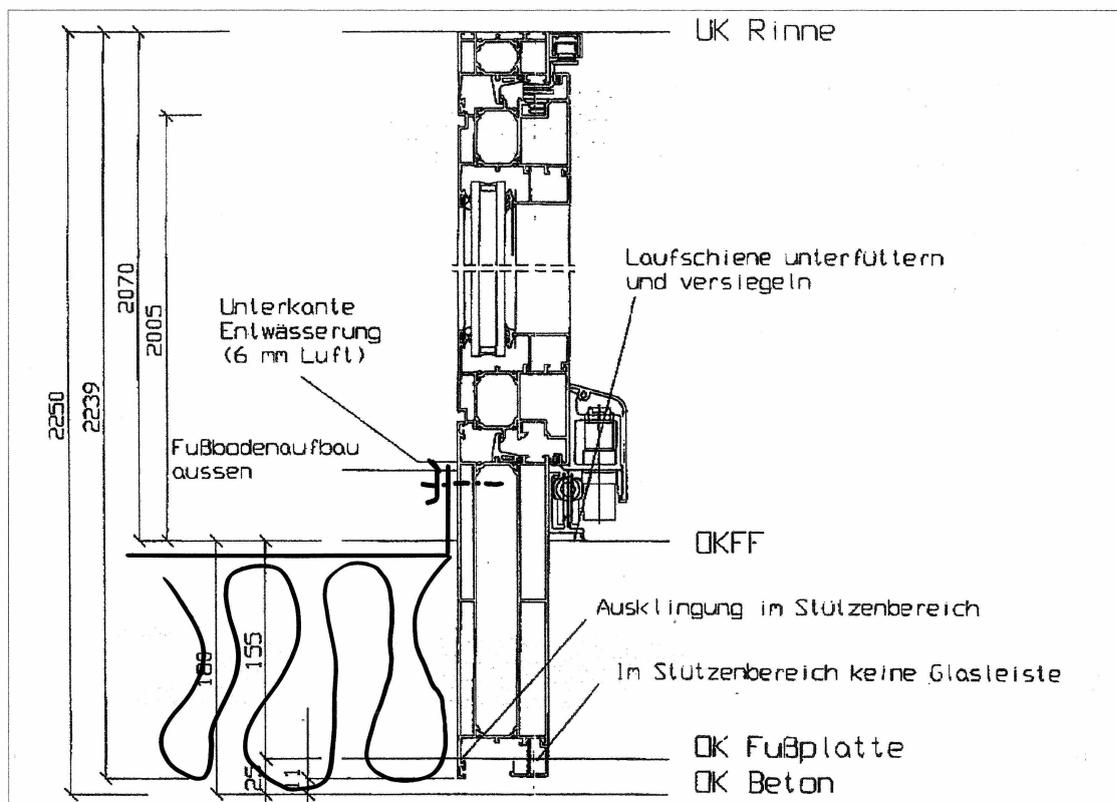
Abb. 6.5.1.1 unterer Anschluss auf einem Gebäudevorsprung mit vorgesetzter Wärmedämmung

Bei der Ausführung des unteren Baukörperanschlusses bleibt immer wieder unberücksichtigt, dass in Stützen oder hinter äußeren Abdeckprofilen (Vertikalbereich) Niederschlagswasser in den Fußpunkt der Konstruktion transportiert wird. Erfolgt nun der Anschluss der äußeren Abdichtung an der Außenhaut der Stützen und Elemente, so sammelt sich zwangsläufig Wasser hinter dieser Abdichtung (Abb. 6.5.1.1). Es ist dann nur eine Zeitfrage, bis erste Schadenssymptome sichtbar werden.

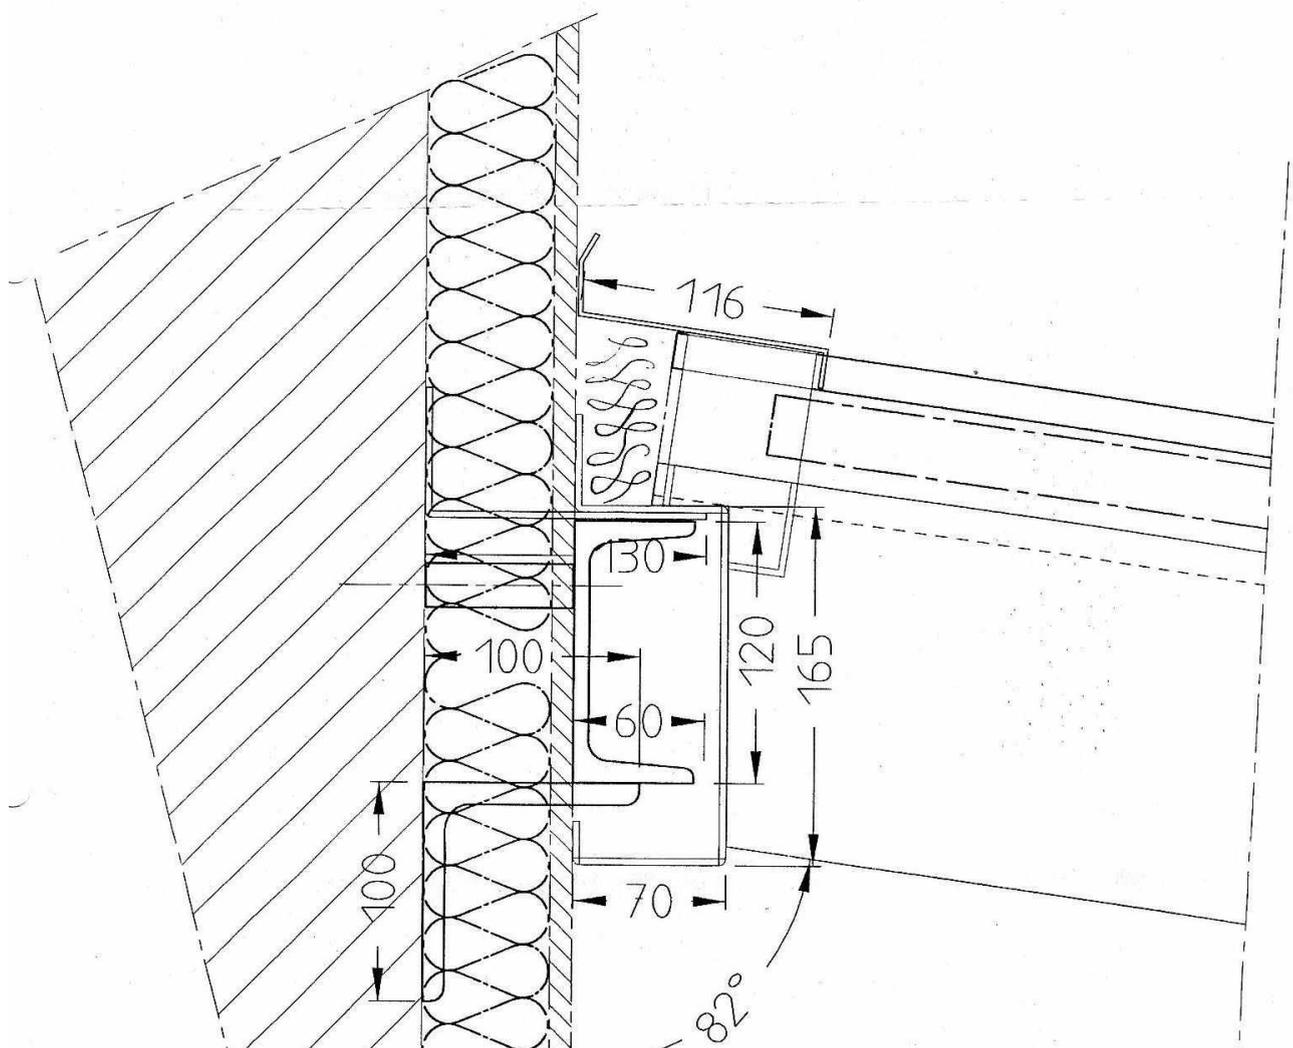
Im Bereich des oberen Wandanschlusses ist immer wieder festzustellen, dass die Abdichtungsebene des Wintergartens nicht bis hinter die wassertransportierende Schicht der Außenfassade geführt wird (Abb. 6.5.1.2). Bei starker Schlagregenbeaufschlagung zählen vorgehängte Mauerfasaden und Wärmedämmverbundsysteme nicht als schlagregensicher. Feuchtigkeit kann an diesen Stellen die oberflächlich angebrachte Abdichtung hinterwandern und dringt in das Innere der Wintergartenkonstruktion ein (Abb. 6.5.1.3 und Abb. 6.5.1.4).

Abb. 6.5.1.2 oberer Wandanschluss

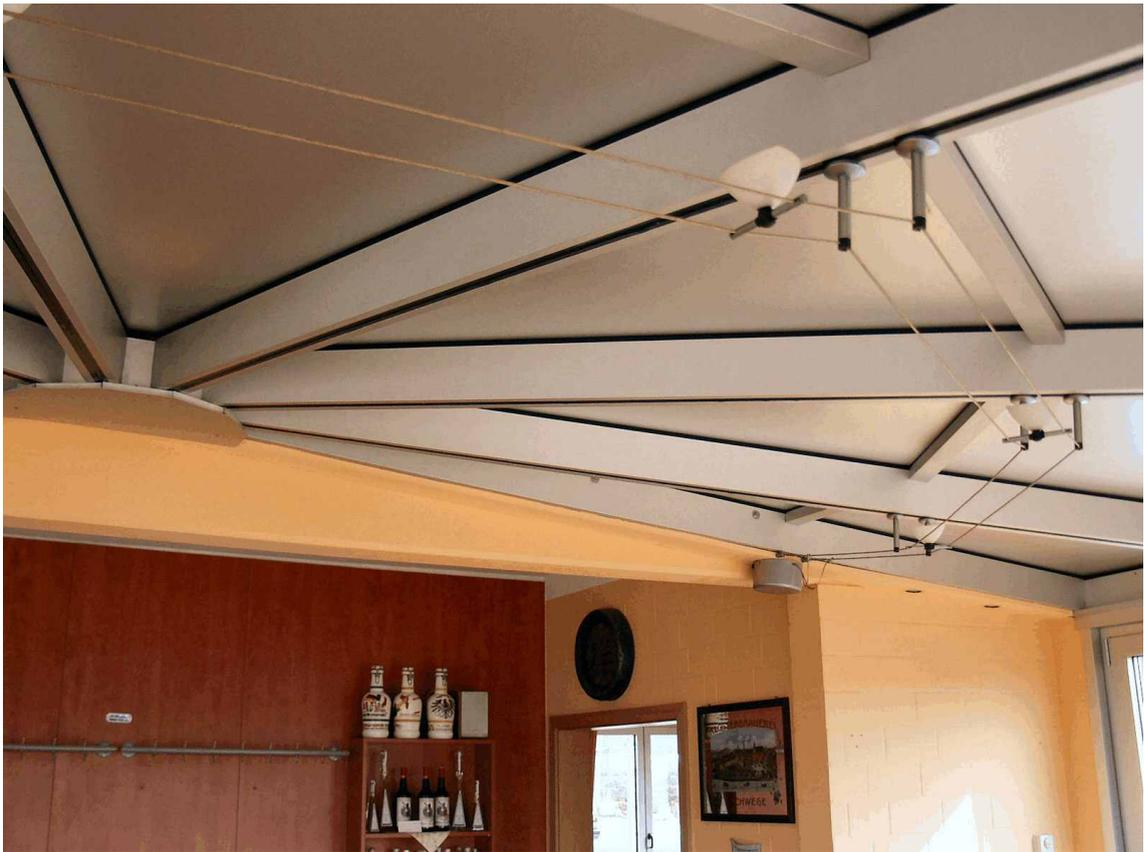
Abb. 6.5.1.3 Blind - Wintergardendach an WDVS

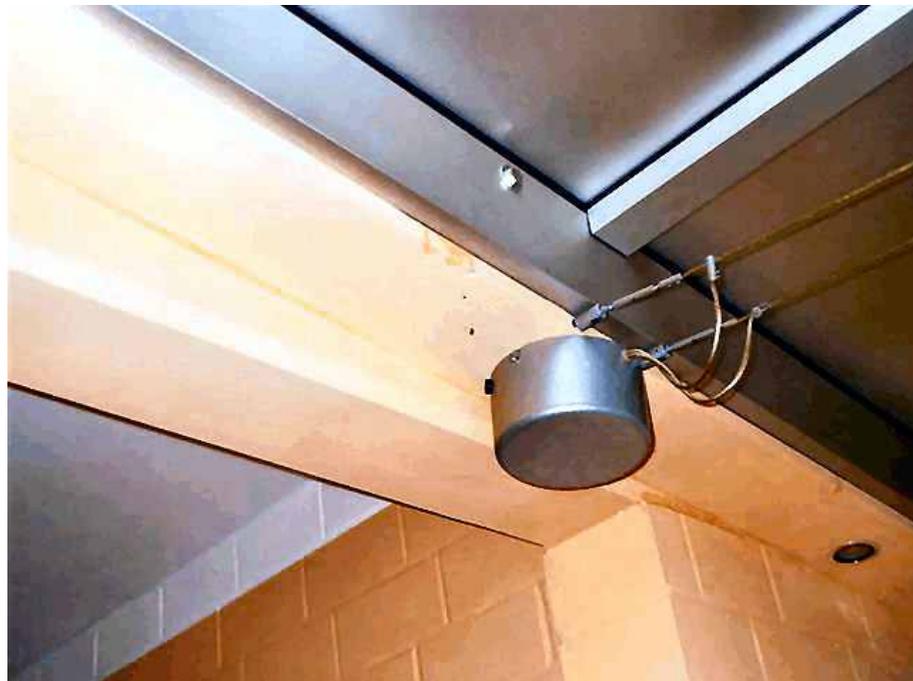
Abb. 6.5.1.4 Hier traten während eines Regens 10 Liter ins Gebäudeinnere ein

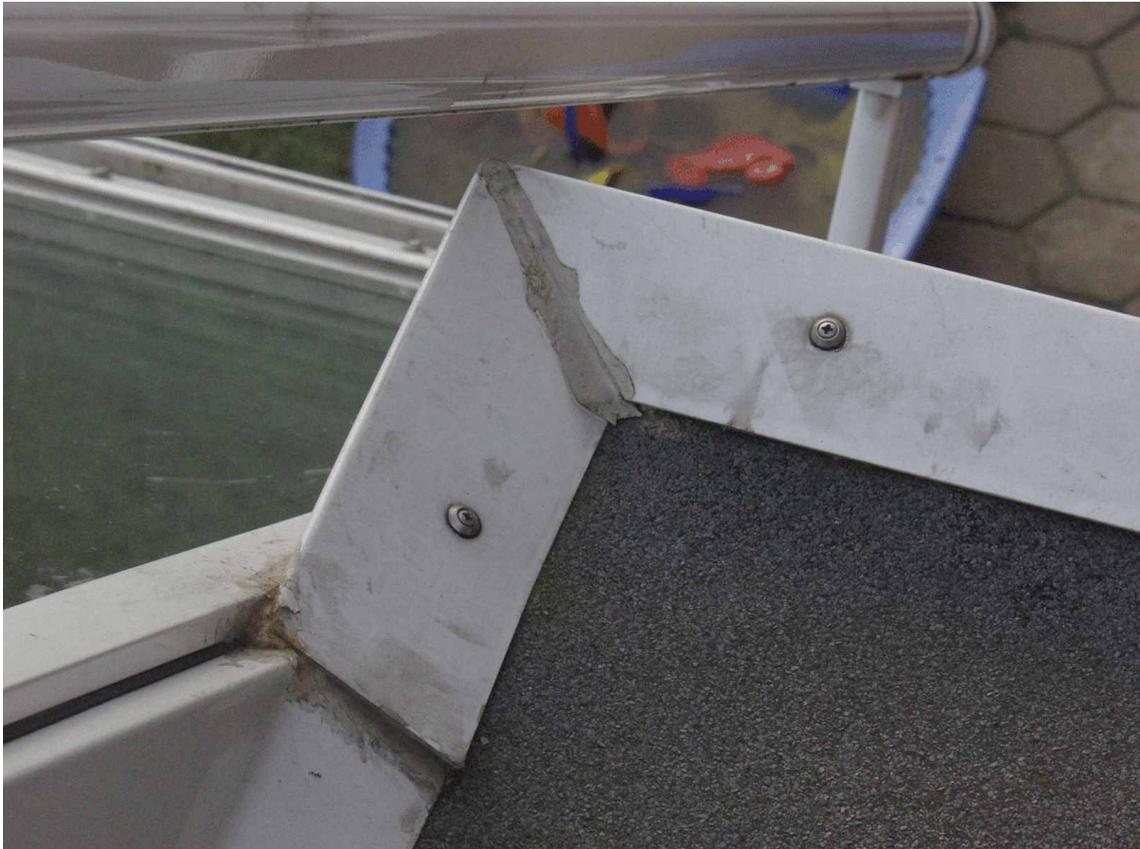
Der Einsatz von dauerelastischem Dichtstoff, kurz Silikon, erfolgt in der Praxis grundsätzlich verkehrt. Die fachgerechte Anwendung ergibt sich aus dem Merkblatt Nr. 9 des Industrieverbandes Dichtstoff. Erforderliche Fugenbreiten sind seit 30 Jahren veröffentlicht und seitdem Stand der Technik. Die falsche Anwendung von Silikon im Wintergartenbereich wird auffällig, wenn sie nach der Fertigstellung sichtbar bleibt (Abb. 6.5.2).

Abb. 6.5.2 Blechobjekt mit Silikonoptik

Neben der Tatsache, dass solche Dichtstoffugen sehr unschön sind, sind sie auch aus technischer Sicht gänzlich überflüssig. Der Wintergartenbauer schuldet ein gebrauchstaugliches Werk. So ausgeführte Abdichtungen sind bestenfalls einige wenige Jahre dicht, sind dem Sinne nach eine Wartungsfuge und können die geschuldete, dauerhaft dichte Abdichtung nicht erbringen.
