Schadensfälle im Wintergartenbau:

Ein Sachverständiger zieht Bilanz

Peter Struhlik

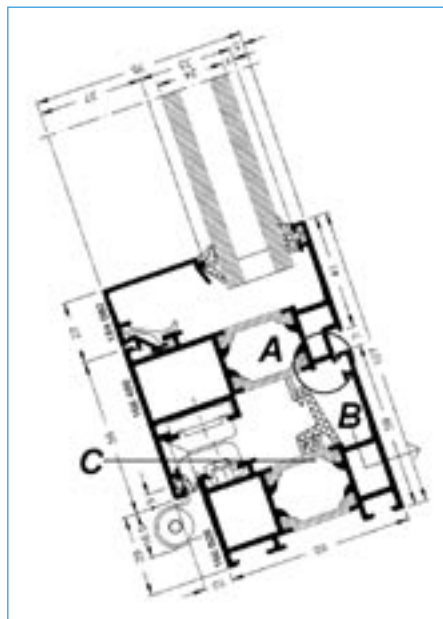
Auf mangelhafte Planung beruhende Fehler waren mannigfaltig zu finden (in 42 % der Fälle) und hatten mitunter etwas burleske Züge. Als Beispiel sei ein Fall genannt, bei dem Aluminiumfenster als Teil eines Holzständerwintergartens mit Neigung nach innen eingebaut wurden (siehe Bild 1). Die mit C bezeichnete Linie kennzeichnet dabei die

Bild 1: Hier war das Eindringen von Wasser in den Innenraum bereits vorprogrammiert: Einbauwinkel eines Aluminiumfensters in einem Holzrahmen

tatsächliche Lage der Waagerechten. Mit etwas Überlegung wird jedem klar werden, dass diese „Schräglage“ des Rahmenprofils in Verbindung mit dem an Punkt A massiv auftretenden Regenwasser unfehlbar zum späteren Eindringen des Niederschlags zur Rauminnenseite führen wird. Davor schützte auch die vorhandene Entwässerung (in Punkt B) nicht. Als Lösungsmöglichkeit wurde von der ausführenden Firma dann allen Ernstes vorgeschlagen, den Bereich von außen mit einer weiteren Glasüberdachung zu versehen, um so die Fenster vor Regenwasser zu schützen! Eine fachgerechte Planung hätte an dieser Stelle von vornherein den Einsatz eines Fassadensystems (Pfosten-Riegel-Konstruktion) vorsehen müssen.

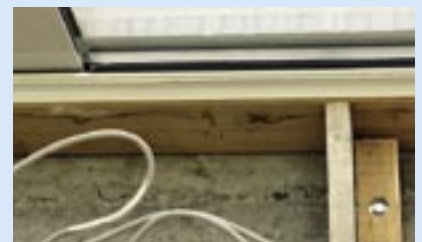
Beispiel 1: Mangel am Baukörperanschluss/Wärmedämmverbundsystem

Nach dem Entfernen mehrerer feuchtegeschädigter Gipskartonplatten und Spanplatten unterhalb eines Wandanschlusses eines Wintergartens wurde der Bereich zwischen Wandpfette und Baukörper sichtbar (siehe Bild). Sehr schön waren anhand der Wasserränder die Eindringstellen der Feuchtigkeit auszumachen. Diese verliefen in sehr deutlicher Ausbildung über die gesamte Länge des Wandanschlusses. Ganz offensichtlich bestand eine erhebliche Undichtigkeit an der äußeren Abdichtung zwischen Putz und

Wintergarten. Die Abdichtung war ähnlich der Zeichnung ausgeführt, allerdings war keine Bauabdichtungsfolie eingezogen.

Aus zwei Gründen war die Ausführung – allein mit der äußeren Abdichtebene im Bereich der Putzschicht – nicht ausreichend. Zum einen muss man die Putzschicht insgesamt als eine wassertransportierende Ebene ansehen. Sie müsste daher komplett unterbrochen werden. Auf dem dahinter liegenden Styropor ist ein fachgerechter Anschluss/Abdichtung nicht möglich. Zum anderen muss ein fachgerechter Anschluss etwa 15 cm über das Wintergardendach am Baukörper hochgezogen werden (DIN 18 195: Abdichtung gegen nichtdrückendes Wasser an einer aufgehenden Fuge zwischen zwei Bauteilen). Eine Dichtfolie ist unbedingt erforderlich. Sie muss dicht auf dem Baukörper verklebt werden und oben mit einer Leiste/Anschlussprofil gesichert werden. Der Bereich zwischen der Folie und Leimbinder muss belüftet sein. Nur nach Durchführung dieser Maßnahmen ist eine dauerhafte und fachgerechte Abdichtung des Wintergartens an dem Wärmedämmverbundsystem sichergestellt.

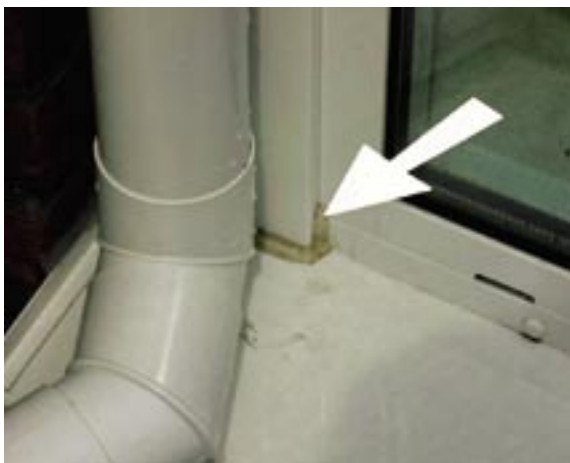
Bild 2: „Silikon“ an dieser Stelle stört die Optik empfindlich und ist sinnlos, da die wasserführenden Profilebenen tiefer liegen

„Silikon, das war sein letztes Wort“, so werden vermutlich einmal die Hinterbliebenen verstorbener Wintergartenmonteure zu berichten wissen. Vielfältig (bei 29 % der Wintergärten) waren die vom Autor vorgefundenen unsinnigen „Silikon-Wülsteleien“. Es dichtet nicht, wenn äußere Abdeckbleche verschmiert werden. Die wasserführenden Profilebenen liegen ohnehin tiefer (siehe Bild 2). Auch ungeeignete und daher selbstlösende Materialkombinationen von dauerelastischem Dichtstoff und Untergrund kamen immer wieder vor. Der Autor empfiehlt allen am Bau beteiligten die Lektüre des IVD Merkblatts Nr. 9. Dort ist die fachgerechte Anwendung dieses Dichtstoffs beschrieben. Die Mangelerscheinungen in den Fällen mit Verglasungsproblemen (bei 21 % der Wintergärten) waren immer unterschiedlich. Dabei reichte die Pa-

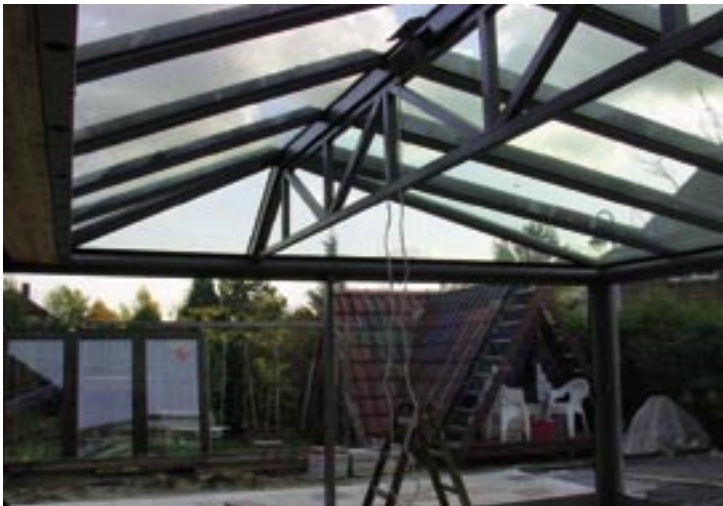
Nachhinein meist ein beträchtlicher Aufwand zur Mangelbeseitigung. In einem der Fälle – ein sehr großes und filigranes Aluminiumdach (siehe Bild 3) – war durch die Veränderung des Auflagerpunktes eines Hauptsparrens die Dachlast, im buchstäblichen Sinne des Wortes, verrückt worden und die statische Berechnung natürlich hinfällig. Anstatt auf einer Stütze wirkt nun die Gewichtslast direkt auf den Rahmen ein. Eine deutliche Druckverformung des Rahmenprofils (nur durch das Eigengewicht der Dachfläche – ohne Schnee und Windlast) war bereits sichtbar. Zur Mangelbeseitigung müssen nun sehr störend wirkende zusätzliche Stützen und eine komplette neue Seitenpartie eingebaut werden.

Bild 3: Die eigenwillige Veränderung des Auflagerpunktes eines Hauptsparrens sorgte in diesem Fall für unzulässigen Druck auf das Rahmenprofil
