# Totalschaden an 700 Fenstern

**Trotz Sanierung immer noch nicht mängelfrei — Im Berufsalltag eines Sachverständigen gibt es immer wieder Fälle, die interessanter sind als das Alltagsgeschäft. Das kann an der Höhe der Streitsumme liegen, oder es geht darum, ein ungelöstes oder besonders schwieriges technisches Problem zu untersuchen. In dem nun geschilderten Fall sind rund 700 Fenster betroffen: Es gibt Mängel bei der Farbgebung, bei der Konstruktion und Ausführung und dazu wurde auch noch unzureichend saniert.**

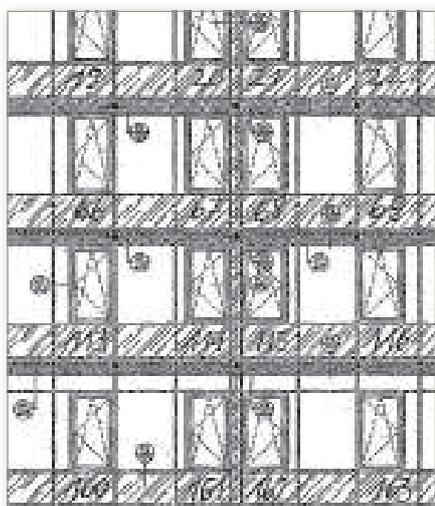
**Fassade mit 700 Holzfenstern**  
Zeichnung eines Gebäudeteils mit der geschossübergreifenden Fassadenkonstruktion mit ihren verschiedenen Blindfeldern und den eingesetzten Fensterelementen.
