# 1 Schäden im Wintergartenbau: Statistische Auswertung von Holz- und Holz/Aluminiumkonstruktionen mit ausgewählten Fallbeispielen

Peter Struhlik, öffentlich bestellter und vereidigter Sachverständiger, Bürositz: Falterweg 1 in 32425 Minden und Tannenkuppenstraße 5 in 34119 Kassel

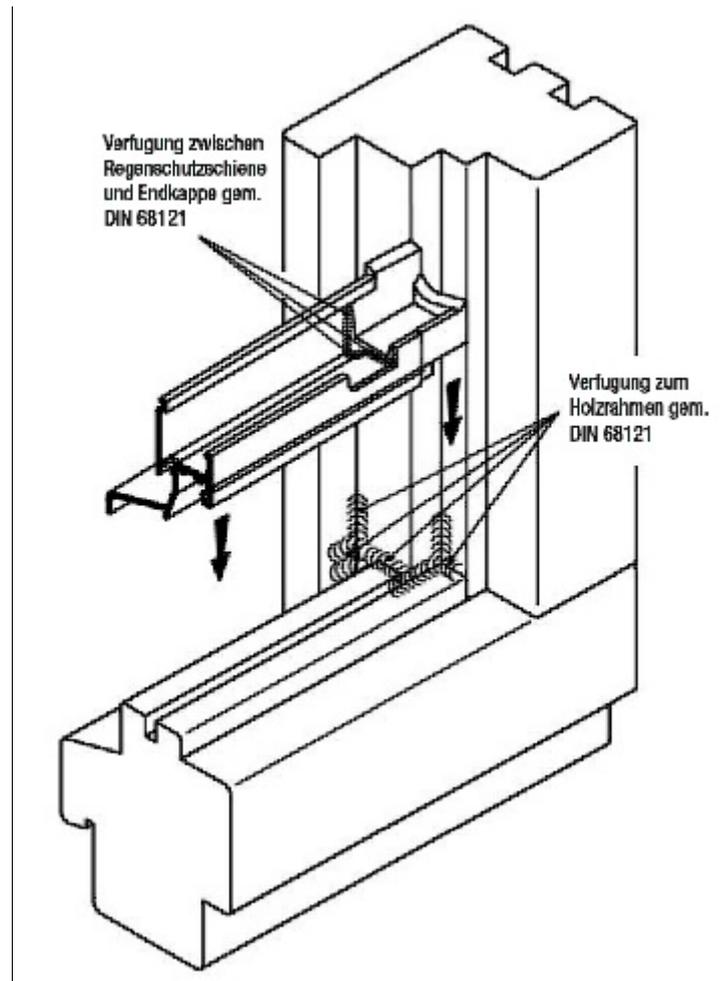
Abb. 1.5.1 Eindichtung der Regenschiene (Gutmann Katalog Bauprofile, Seite 5)

Ein auch immer wieder anzutreffendes Ärgernis ist die fehlende Eindichtung zwischen Endkappe der Regenschutzschiene und zwischen Endkappe und Blendrahmen. Diese Endkappen sind erforderlich, um die Regenschiene nach der Grundierung und der ersten Zwischenbeschichtung der Blendrahmen noch einsetzen zu können.

Von Firma GUTMANN wurde das dankenswerterweise einmal richtig, wie in Abb. 1.5.1 zu sehen, dargestellt. Technische Grundlage für diese notwendige Abdichtung sind die Ausführungen in DIN 68121-2 unter Punkt 2.2. Der dreidimensionale Sachverhalt ist dort aber nur zweidimensional und nur in einer einzigen Darstellung wiedergegeben. Mitdenken ist hier unbedingt erforderlich!

In der Praxis wird das Detail regelmäßig falsch ausgeführt, beziehungsweise wird die Eindichtung einfach unterlassen. Liegt das Fenster nicht sehr geschützt und kommt regelmäßig Niederschlagswasser in die Regenschiene, so sind die Folgen dieses Versäumnisses nie erquicklich (siehe Abb.1.5.2).
